# ヨーロッパ近自然の旅

## - ザルツブルク・アルターバッハの紹介 -

孫田 敏@ARCS

(2000, コンサルタント北海道, 92, 29-35, 北海道技術士センター)

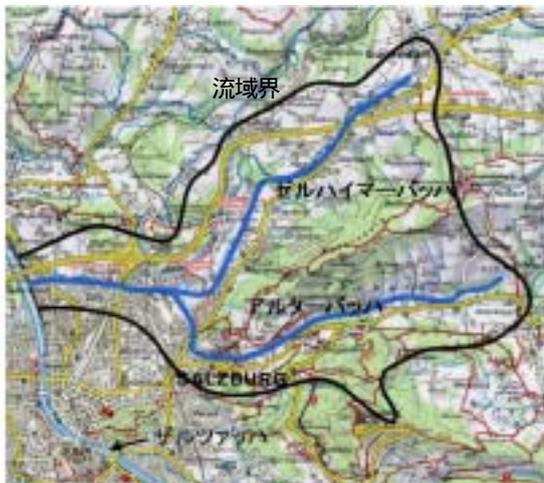
図-1.2.1 アルターバッハ流域図

アルターバッハはザルツブルクの北東部を流れる川で、流路延長10.1km、流域面積31.2 km<sup>2</sup>ほどの中小河川である。図-1.2.1に流域図を示した。数値はWanderkarte, 1:50000 Mattsee Wallersee-Irrsee Fu schl-Mondsee よりプランメータで算出したものである。この川はドナウの支流ザルツァッハのそのまた支流ということになる。なおザルツァッハはオーストリアのツィルラーターレル・アルプス付近に源流を持ち最初は東に流れ、ピシヨフスホーフェンか

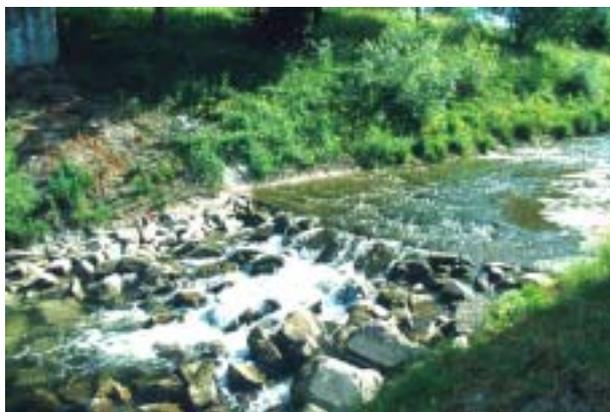
写真-2.1.1 ザルツァッハとの合流点

アルターバッハをザルツァッハとの合流点から遡りながら見ていこう。アルターバッハとザルツァッハの間には1mほどの落差がある。(写真-2.1.1) その落差は捨石工を用いた斜路によって結ぶ方法で処理されている。

縦断勾配の規制を行っているところでは、従来の落差工の前面に捨石をした斜路工を多用している。写真-2.1.1と同じような構造である。

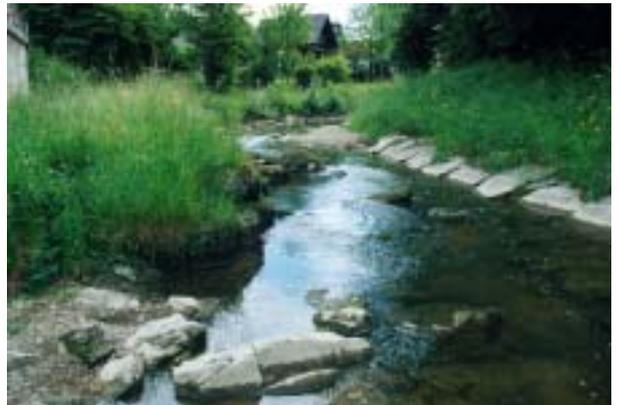
写真-2.1.2 置き石をして単調な流れに変化を持たせようとしている区間

ある区間では三面張りとなっている。一部には置き石などをして部分的に流れに変化を持たせてい

るものの、全体が平瀬化して流れは単調である。(写真-2.1.2)

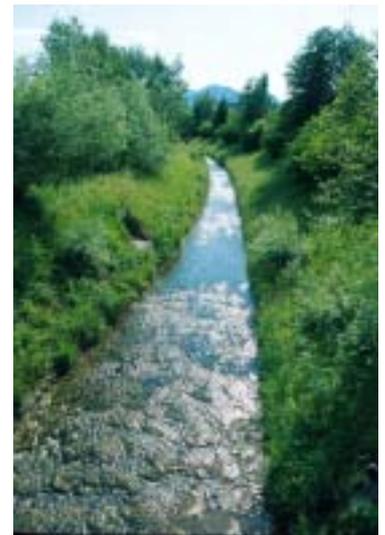
写真-2.1.3 一次改修区間の現況

一次改修を行ったままの区間はかなり単調である。斜路工や置き石は一次改修時には用いられなかったはずの工種で、用地の関係で二次改修ができなかった区間で代替措置的なものとして付け加えられたと思われる。

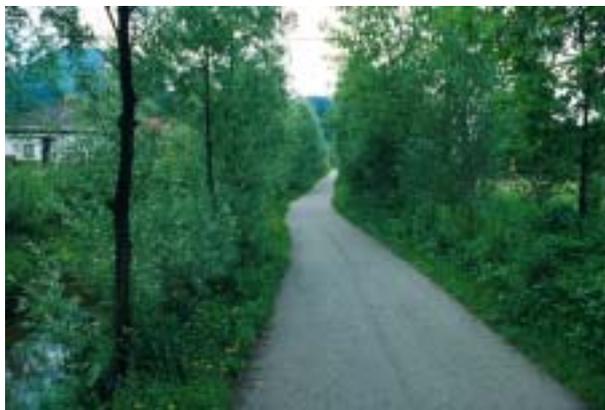
写真-2.2.1 左岸の引堤部分

引堤した区間を見よう。写真-2.2.1のサイクリングロードの右側の小高くなった部分が堤防である。その背後は未利用の草地となっている。本来であれば堤防をもっと河道側に設置し、サイクリングロードは堤防上を走る形となるところである。

写真-2.2.1では堤防部分は草や木に覆われているため一見土盛りをした堤防のようであるが、実は石積みの堤防である。写真-2.2.2は1993年当時の写真である。堤防部分にも樹木の植栽が行わ

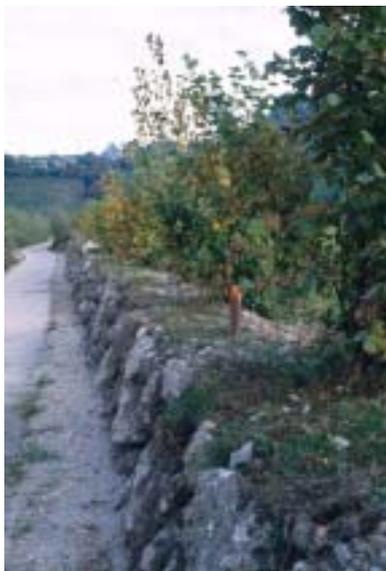
写真-2.2.2 1993年視察時の堤防の状態

思うが、堤防に樹木を植えるという行為にいささか驚いた覚えがある。河岸部ではヤナギ帯梢工や木柵工、置石などを使用している。置石などを除くとちょっと見ただけでは河川改修の状態はわからない。

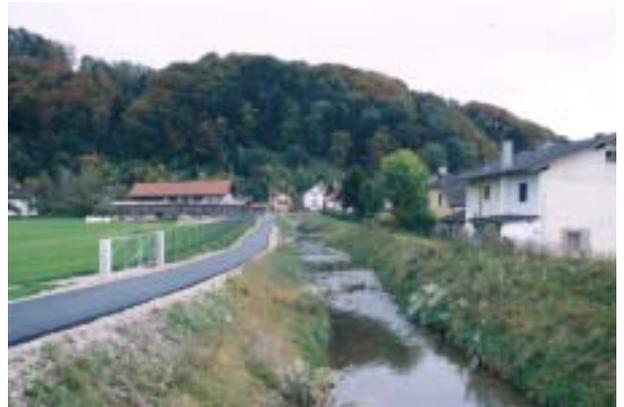
写真-2.2.3 工事中のアルターパッサ(1993年)

前回訪れたときに工事をやっていた。その箇所の写真を比べてみよう。写真-2.2.3が工事中、写真-2.2.4が今回撮ったものである。この間7年が経過している。

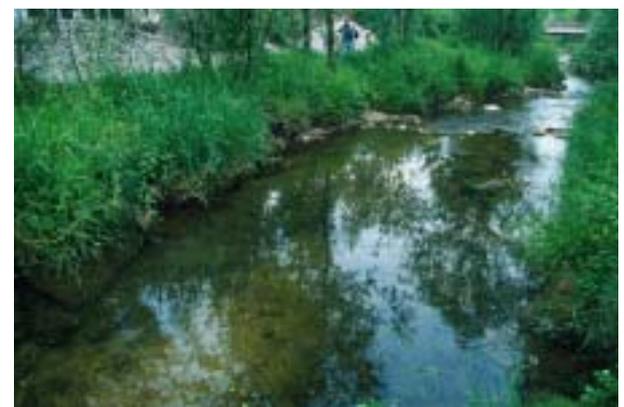
写真-2.2.5 魚影を見かけたトロ

水の流れの多様性は魚類の生息環境も改善しているようで、多数の魚影を見ることができた。写真-2.2.5では魚は写っていないが、流れの緩やかなちよとしたトロに群をなし、近づいたときには河岸のオーバーハングの下に隠れていった。写真-2.2.5左側(左岸)の河岸部に草の根によるオーバーハングが形成されている。

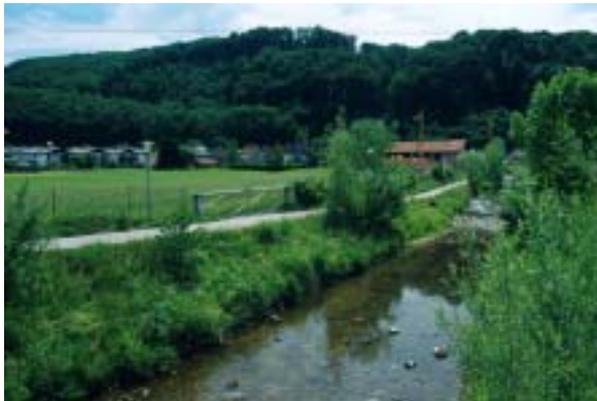
写真-2.2.6 アルターバッハの遊水地

ここまで河道だけを見てきたが、河川の洪水対策は河道の改修だけではない。写真-2.2.4の山裾付近から上流では、アルターバッハは河床勾配が急になり、日本でいうところの砂防区間のような様相を示すようになる。その砂防区間から扇状地に入ってすぐのところに湧水地を設けている。写真-2.2.4の左側（右岸側）の高さが住宅地側（左岸側）に比べやや低くなっているのがわかるだろうか。右岸側を湧水地としているのである。写真-2.2.5に示すようにグランドのような広場となっている。

そのグランドに繋がる右岸の高さは左岸側よりも低く設定され、出水時には水があふれ出るような構造となっている。このような例は珍しいものではなく、オーストリアに限らずドイツでも見られる。牧草地を洪水時には遊水池として機能させようとしている例が多い。同じ農地であっても牧草地とほかの農作物を植えている畑地とでは洪水時に冠水したときの被害の度合いが異なる。このため防災の重要度をランク付けし、その対策も変えていると解釈した。

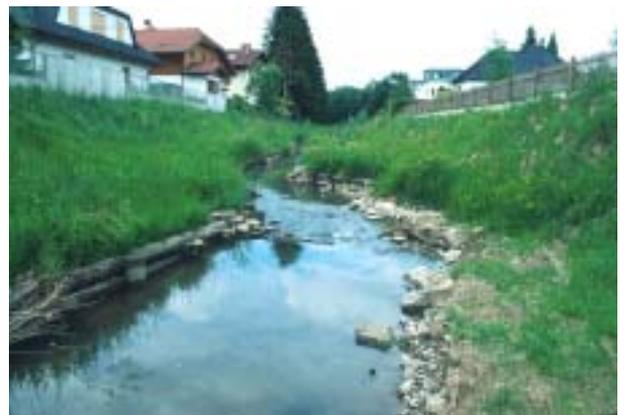
写真-3.1.1 改修から1年ほど経過した河道

写真-3.1.1は昨年もしくは一昨年あたりに再改修されたと思われる場所である。工事跡地の種子吹付工の具合からは今年のものとも考えられる。

護岸の材料は石材・丸太・粗朶である。低々水路を固定している。北海道では低々水路をつくってはみたものの土砂の移動が激しく、結局埋まってしまい機能していない川も見受けられるのだが、ここではそのような心配はないのだろうか。

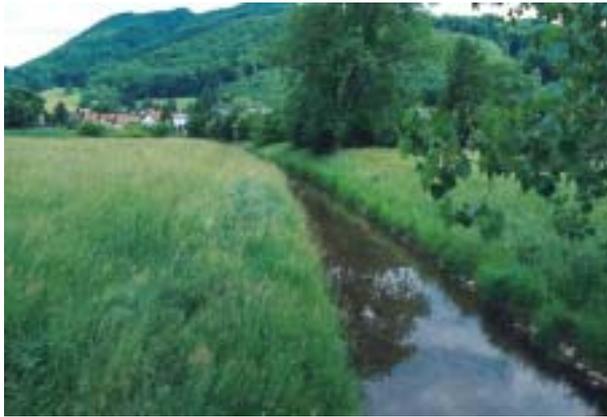
写真-3.2.1 ゼルハイマーバッハの改修前の状況

上述の例はすでに河川用地ぎりぎりまで住宅街が迫っている場所である。この上流部は牧草地となっている。そこでの改修を見てみよう。こここそ工事の真っ最中であった。工事区間のすぐ上流部の未改修部分はアルターバッハの一次改修区間と同じように直線的で変化のない川である。写真-3.2.1にその様子を示した。

どのように映るだろう。日本でならば、すでに多自然型川づくりが行われた跡と解釈され、それなりの評価も受けるような状態である。しかし彼の地では、これは自然豊かな川ではなく人工水路の延長であると考えられ、再改修に踏み切っている。

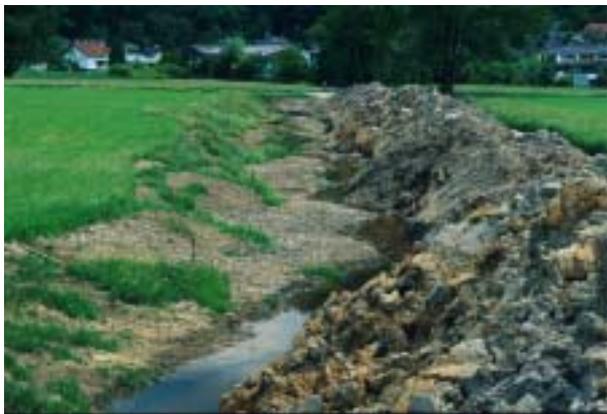
写真-3.2.2 右岸の河道掘削状況

先の述べた住宅地内を過ぎると上流は牧草地の中に入り、右岸側では新たな水路もしくは拡幅のための掘削作業が行われていた。(写真-3.2.2) 河岸は緩傾斜にして、護岸は木柵工を用いている。

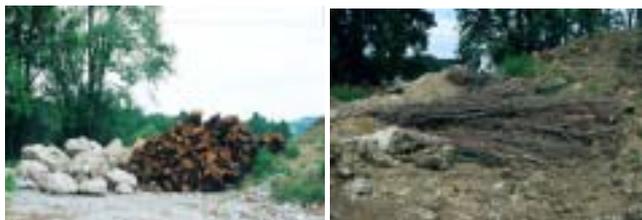
写真-3.2.3 護岸の材料、石材・木材・粗朶

護岸の材料は先に述べたように石材・木材・粗朶である。現場内に積まれていた様子である。

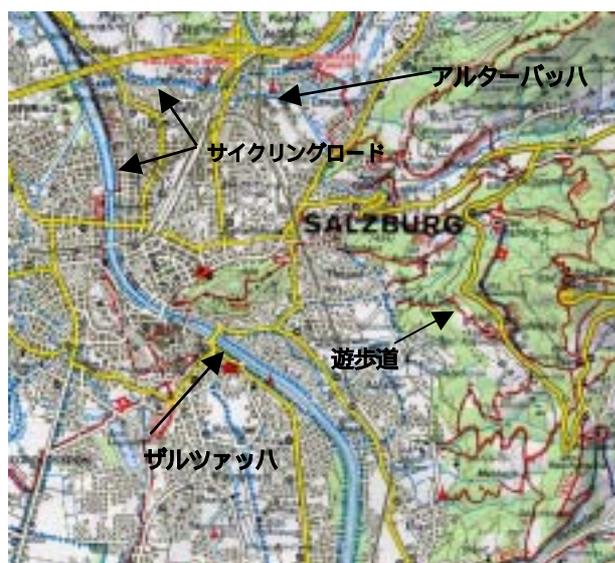
図-4.1.1 Wanderkarteの一部

このような人々の欲求を満たすため、図-4.1.1のように隈無くサイクリングロードや遊歩道が整備されている。(実はこのような5万分の1図ではなく、日本のような地図が欲しかったのだが、売っているのはこのようなWanderkarteと呼ばれるものしかなかった。)ドイツでは20世紀初頭にワンダーフォーゲルが始められている。(Hermand at el,1999) そのとき以来の伝統なのか、はたまたもっと奥が深いものなのかわからないが、一つの文化なのだろう
